# KAJIAN EFEKTIVITAS PENERAPAN JARING PENGAMAN (*SAFETY NET*) PADA PEMBANGUNAN GEDUNG BERTINGKAT

Pekerjaan konstruksi pembangunan gedung bertingkat adalah jenis pekerjaan pada ketinggian yang merupakan satu dari sekian banyak pekerjaan dengan potensi bahaya dan tingkat kompleksitas tinggi. Penelitian ini dilakukan pada gedung rektorat Universitas Balikpapan – untuk selanjutnya disingkat UNIBA.

Tujuan dilakukannya penelitian ini adalah untuk mengetahui bagaimana efektivitas dari penerapan sistem perlindungan jatuh (*fall protection*) khususnya jaring pengaman pada salah satu bangunan gedung bertingkat yaitu gedung rektorat yang terdapat di UNIBA.

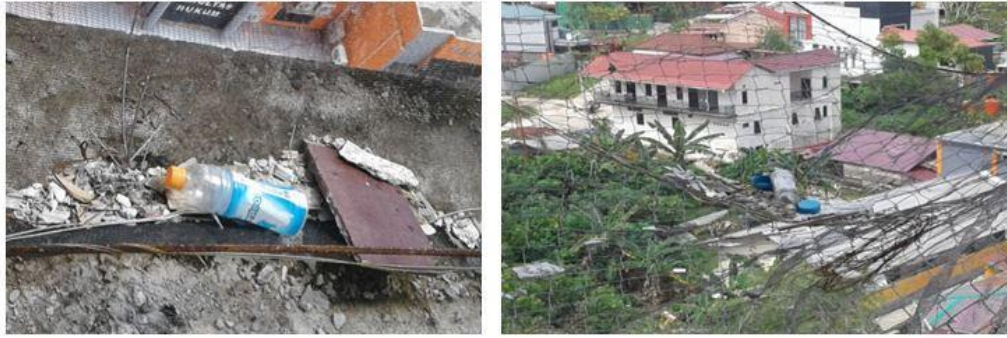
Gambar 7. Terdapat benda asing tertumpuk pada *safety net mesh*

Benda-benda asing ataupun material dan alat yang terjatuh ke jaring pengaman dan tersangkut pada *mesh* harus segera dibersihkan karena akan dapat melukai pekerja yang jatuh ke jaring pengaman, maksimal dilakukan sebelum pergantian kerja berikutnya. Berdasarkan hasil wawancara yang dilakukan kepada narasumber, bahwa setiap hari sebelum dilakukan pekerjaan dilakukannya *daily inspection*. Akan tetapi berdasarkan dari hasil observasi oleh Peneliti jaring pengaman masih terdapat sampah, bebatuan dan potongan-potongan besi yang menempel di *mesh* dan selama proses pekerjaan, pekerja tidak diperbolehkan dan tidak ada yang menaruh material dan alat kerja yang digunakan di atas *mesh*. Pak Man selaku narasumber menyatakan bahwa “selama proses pembangunan awal sampai ke tahap sekarang tidak pernah ada pekerja yang melakukan hal seperti itu, tidak ada yang pernah dan diperbolehkan untuk meletakkan atau menumpuk material atau alat kerja apapun”.
